# 惠州仲恺“7·29”较大道路交通事故 调查报告

2023年7月29日2时20分许，惠州市仲恺东江高新区惠泽大道一条龙村路段发生一起较大道路交通事故，造成3人死亡，直接经济损失约398.94万元。

经调查认定,惠州仲恺“7·29”较大道路交通事故是一起因违法驾驶造成的生产安全责任事故。

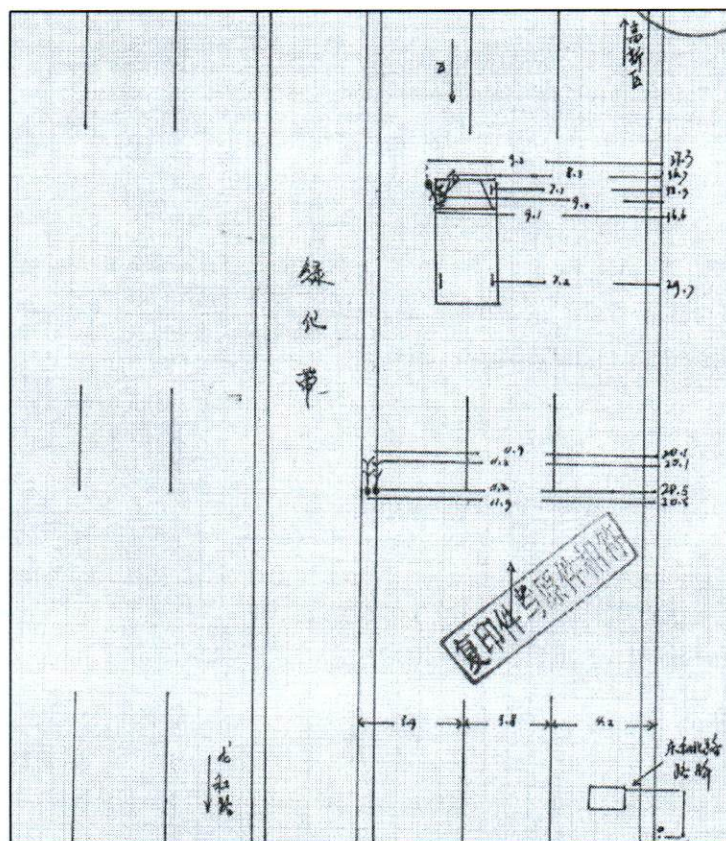
图1 事故现场勘查图

现场勘查以惠泽大道东和北路路牌为基准点，道路边缘线为基准线，建立直角坐标系（图1）。

重型自卸货车肇事后头南尾北，右前轮到纵基线 35.90 米、至横基线 7.10 米；右后轮到纵基线 29.70 米、至横基线 7.20 米；该车车头左侧与摩托车发生接触碰撞。

摩托车肇事后倒地头北尾南，前轮距纵基线 35.90 米、至横基线 9.00 米；后轮到纵基线 36.70 米、至横基线 8.30 米；该车车头与重型自卸货车发生接触碰撞。

经勘查，未发现事故车辆刹车痕迹。
