恒力石化（惠州）有限公司 土壤污染隐患排查报告

建设单位：恒力石化（惠州）有限公司

编制单位：中山大学惠州研究院

编制日期：二〇二四年七月

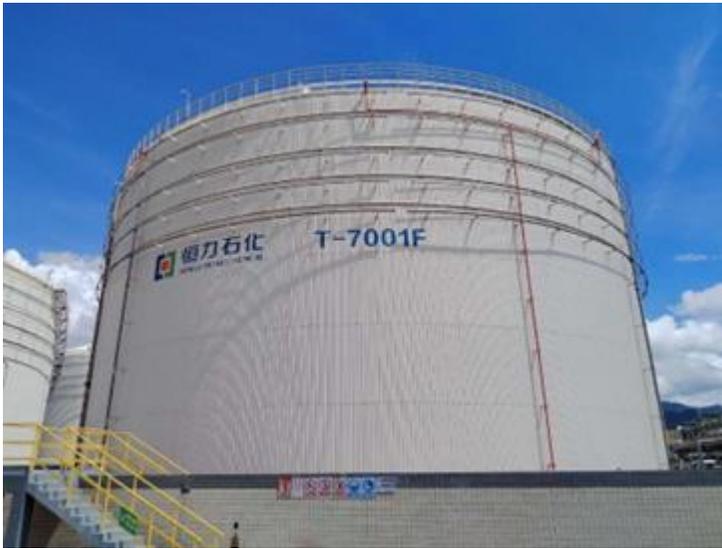
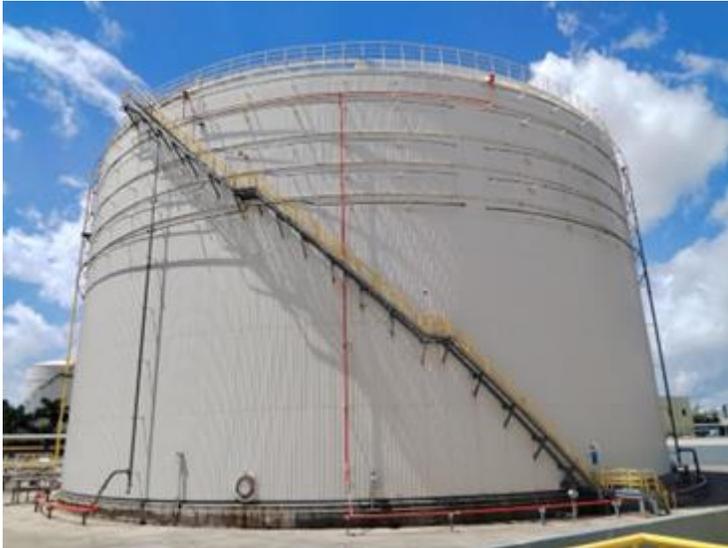
罐区 1 储罐（部分）

退料储罐配备有气体泄漏检测装置，若有液体泄漏，挥发产生的气体会引起泄漏检测装置发生警报；同时每个储罐均配有液位计，也可通过液位计的变化来判断是否会发生泄漏。有专业人员定期对储罐进行泄漏检测、维护，具有全面的突发事件应急管理措施；渗漏、流失的液体能得到有效收集并定期清理；至今未发生过泄漏事故。

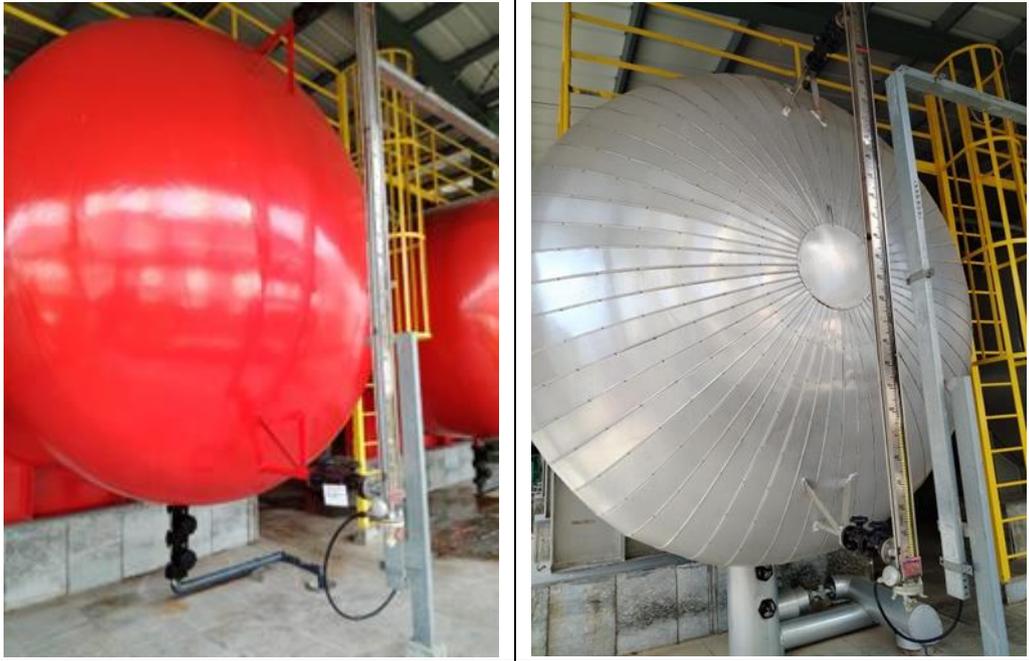
离地储罐主要分布在酸碱储罐区 2 楼，均为单层储罐。经现场排查，储罐整体状况良好，离地储罐所在区域皆设有围堰、排水沟等防渗工艺，均配备防渗阻隔系统，能防止雨水进入，能及时有效排出雨水；同时每个储罐均配有液位计，也可通过液位计的变化来判断是否会发生泄漏。有专业人员定期对储罐进行泄漏检测、维护，具有全面的突发事件应急管理措施；渗漏、流失的液体能得到有效收集并定期清理。

离地储罐及其液位计

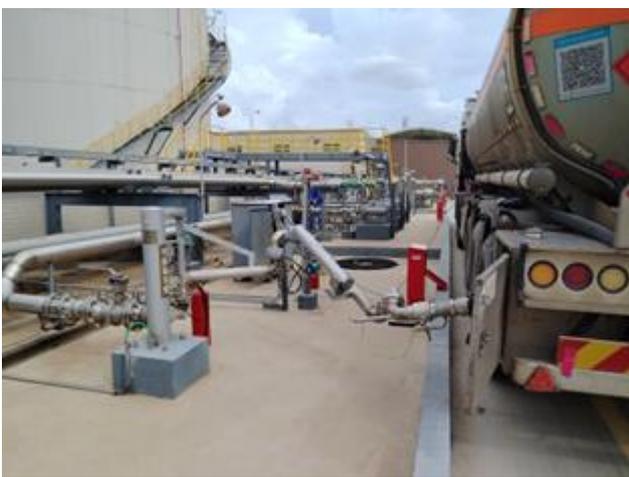
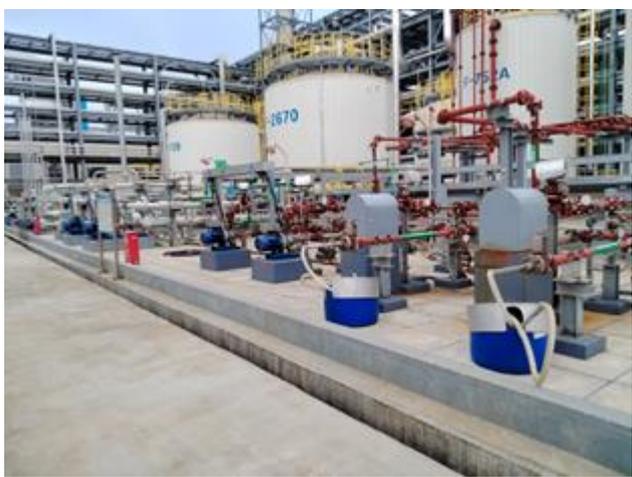
本厂区有 2 个散装液体物料卸货平台：在罐区 2 西侧设汽车卸车设施一座，负责甲醇、NaOH、柴油卸车；在罐区 3 西侧设汽车卸车设施一座，负责醋酸钴、醋酸锰、47% HBr 卸车，2 个卸货平台属于底部卸料。经现场排查，平台地面已做硬化处理；已设置围堰、导流槽，连通事故应急池，渗漏、流失的液体能得到有效收集并定期清理；卸料泵及管道都设置了介质和流向标识，且每台泵均有编号；在日常运行管理中，有日常目视检查，有特殊运行维护，有事故管理措施。

罐区 2 西侧汽车卸车设施		罐区 3 西侧汽车卸车设施

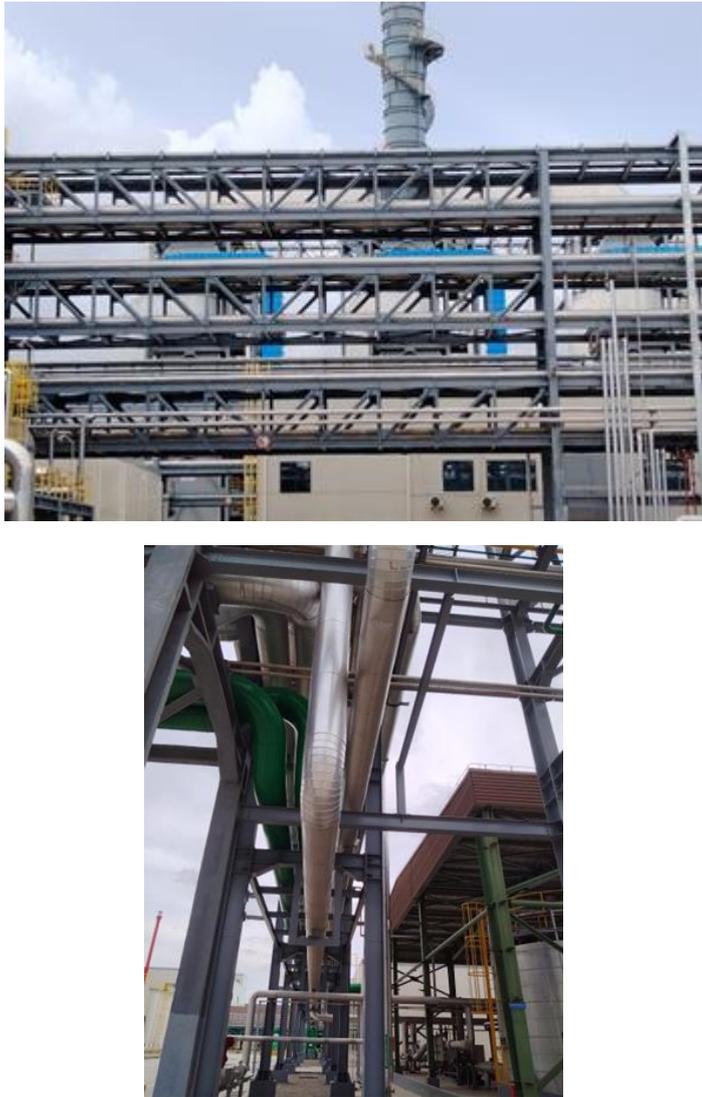
本厂区设有运输管道，均为空中管道、地上管道，无地下管道。经现场排查，管道为单层管道，有泄漏检测设施，可有效的防止泄露；日常管理中有特殊运行维护，有事故管理措施和定期专业人员巡查，管道未发现渗漏、泄漏现象。

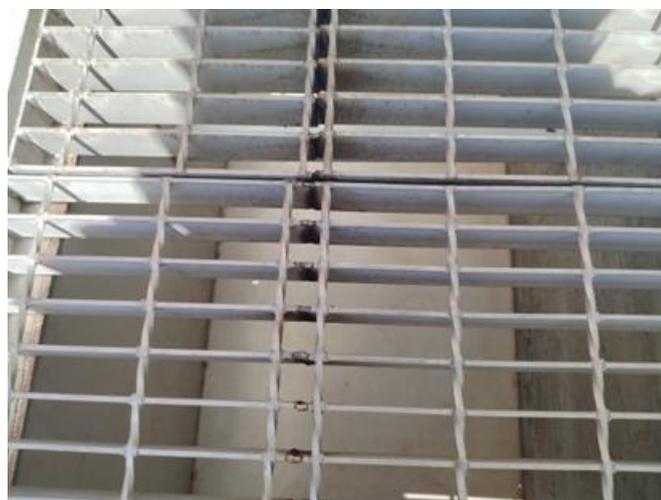
本厂区的生产区主要有 PTA-1 装置区、PTA-2 装置区和制氢装置区。经现场排查，密闭生产装置均位于车间内，地面均设有地面硬化和防腐防渗，装置区的导流槽为不锈钢防渗层，具有较为完备的防雨、防渗措施，有专业人员定期检查车间内反应器及易发生故障的零部件、连接件、阀门等，未发生过泄漏事故。

导流槽（不锈钢防渗层）

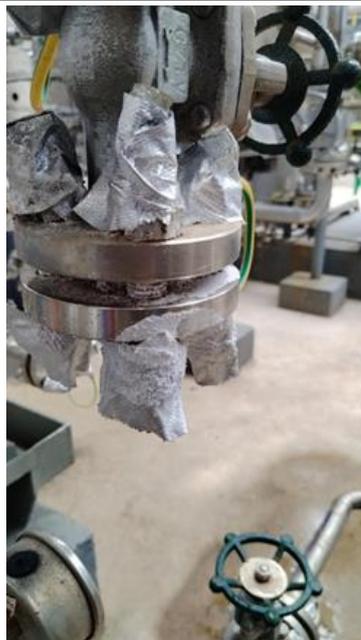
但此次排查期间，制氢装置区的碱液计量泵出现跑冒滴漏现象，若发生事故泄漏，泄漏的液体可能会对周边环境造成影响。

制氢装置区的碱液计量泵（跑冒滴漏）

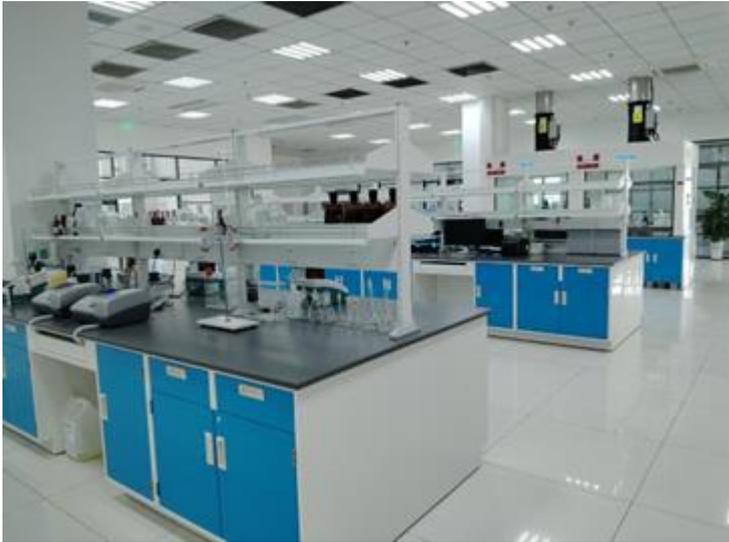
化验室

本厂区设有一个化验室，经现场排查，化验室均做好地面硬化，实验过程产生的废水经收集后送至化验室废水池暂存，后送至污水处理站处理，未发生过泄漏事故。

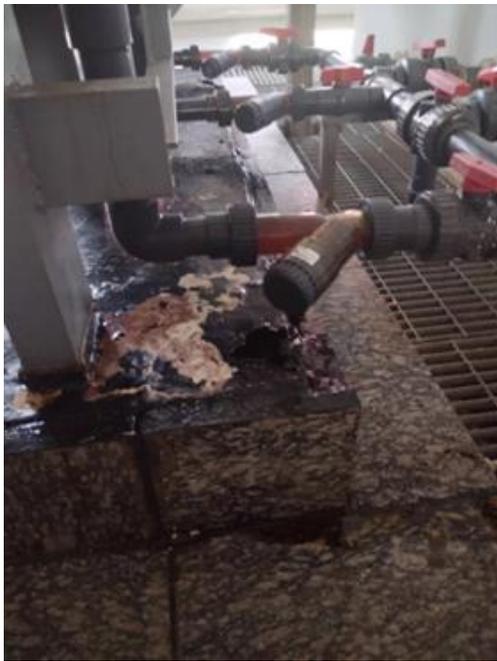
本厂区设有 4 个加药间，分别为净水单元加药间、海水电解次钠间加药间、循环水站加药间和污水处理站加药间。经现场排查，加药室均做好地面硬化，有导流槽；污水处理站加药间还设有防腐防渗层；有日常维护和目视检查，未发生过泄漏事故。但此次排查期间，净水单元加药间的过滤器以及循环水站加药间的缓蚀剂罐出现跑冒滴漏现象，若发生事故泄漏，泄漏的液体可能会对周边环境造成影响。

净水单元加药间过滤器（跑冒滴漏）

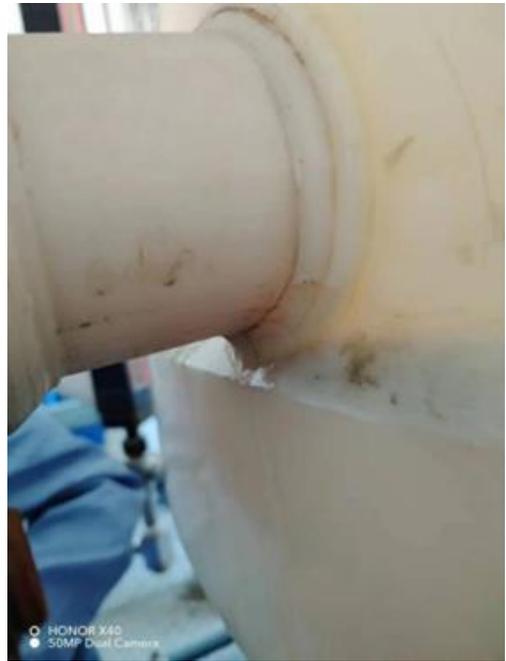
循环水站加药间缓蚀剂罐（跑冒滴漏）

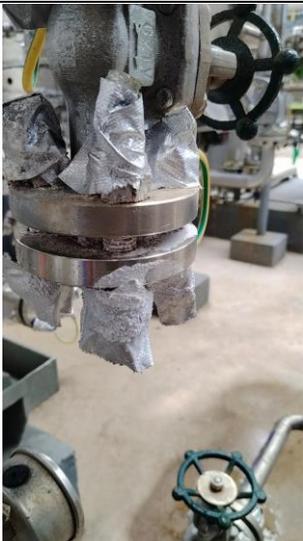
碱液计量泵跑冒滴漏	检查修复；关键连接处设置防滴漏设施，定期清空防滴漏设施	若滴漏的液体流至地表，会污染水体和土壤

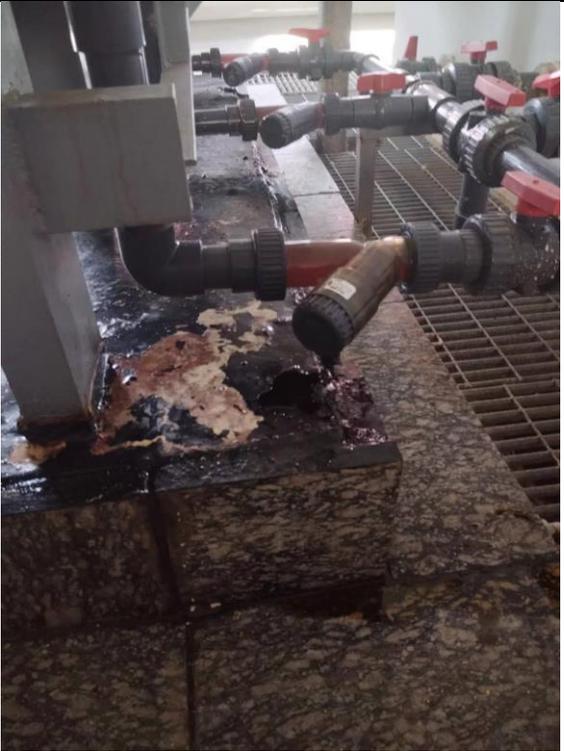
过滤器跑冒滴漏	检查修复；关键连接处设置防滴漏设施，定期清空防滴漏设施	若滴漏的液体流至地表，会污染水体和土壤
---	-------	---------	--------------	--	---------	-----------------------------	---------------------

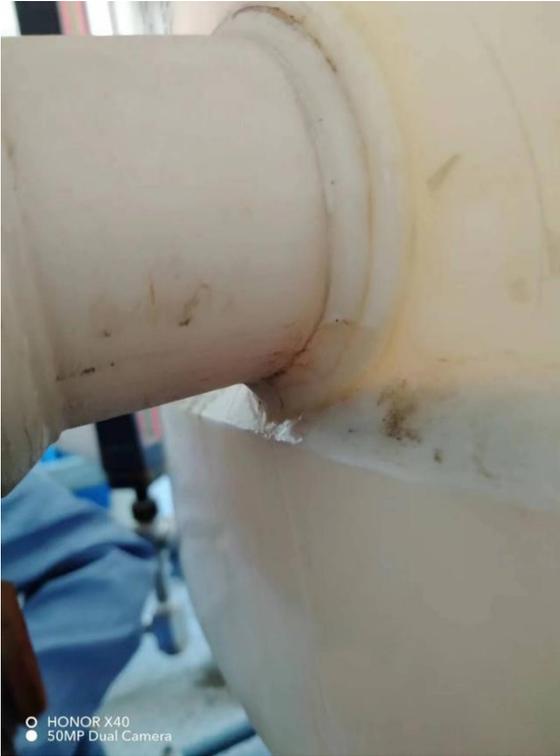
<p>HONOR X40 50MP Dual Camera</p>	<p>缓蚀剂罐跑冒滴漏</p>	<p>检查修复；关键连接处设置防滴漏设施，定期清空防滴漏设施</p> <p>若发生事故泄漏，泄漏的液体可能会对周边环境造成影响</p>
----------	--------------	----------------	---	--	-----------------	---

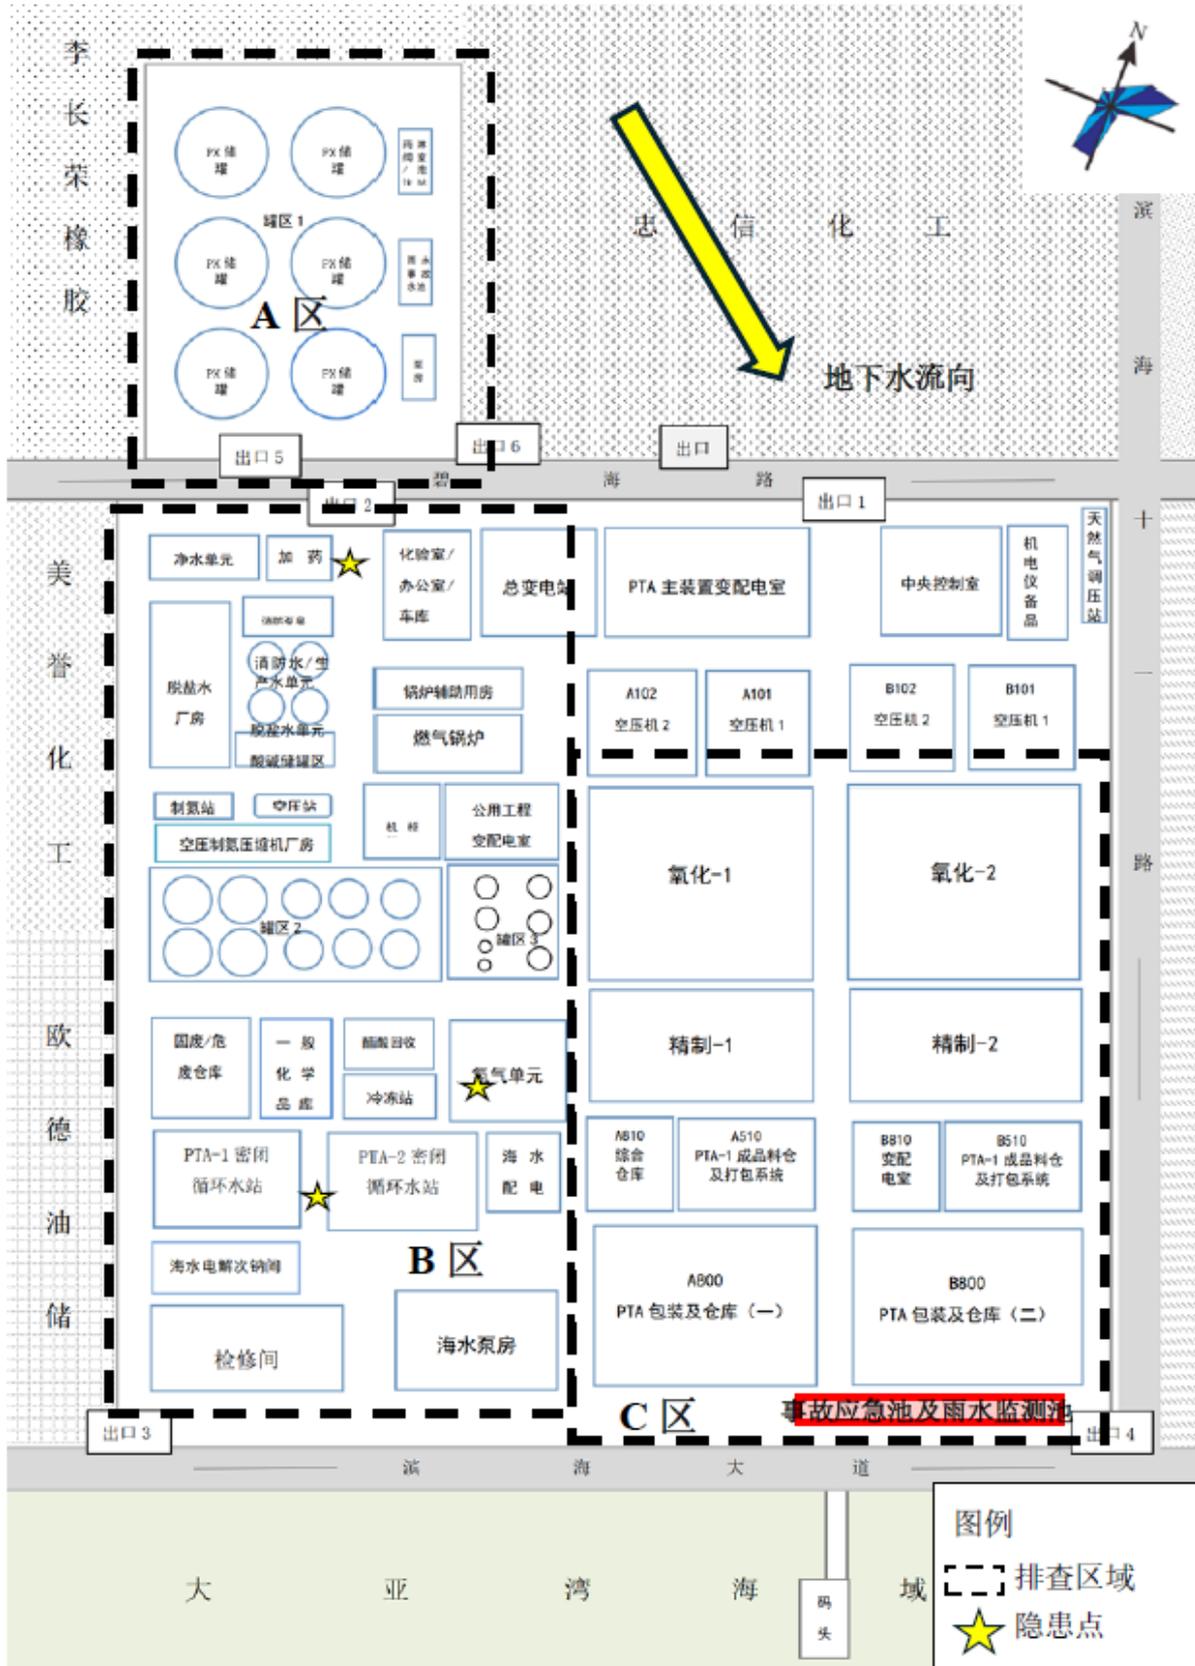
图 4.2-1 待整改隐患点分布图

通过本次排查出企业的土壤污染隐患点共有 3 处，主要为：制氢装置区的碱液计量泵跑冒滴漏、净水单元加药间的过滤器跑冒滴漏以及循环水站加药间的缓蚀剂罐跑冒滴漏，需及时整改。

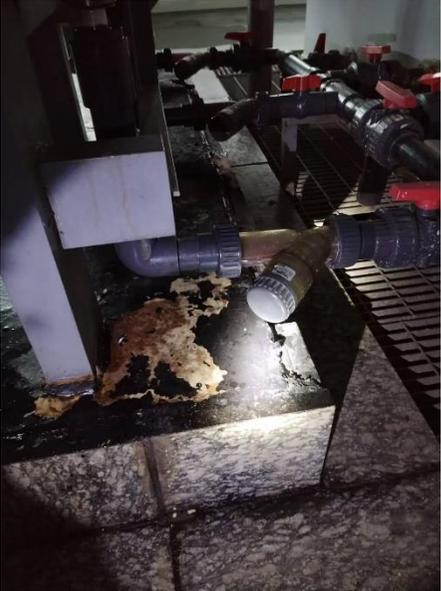
2	其他活动区	净水单元加药间	厂区西北侧，净水单元东侧	过滤器跑冒滴漏	已立即维修，过滤器连接处设置防滴漏设施；并安排人员定期巡查

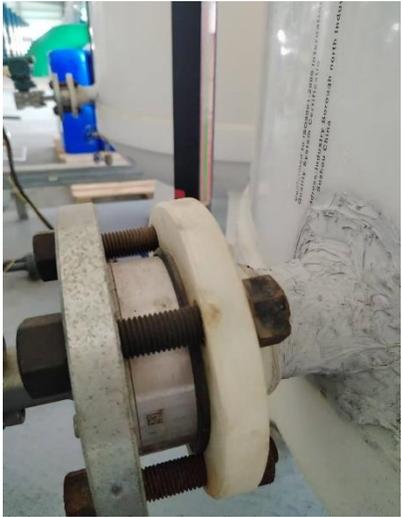
2024.8.10	/
3	其他活动区	循环水站加药间	厂区西南侧，PTA-1 密闭循环水站和 PTA-2 密闭循环水站中间	缓蚀剂罐跑冒滴漏	已立即维修；缓蚀剂罐连接处用防腐材料进行封堵；并安排人员加强日常巡查，定期清空防滴漏设施
